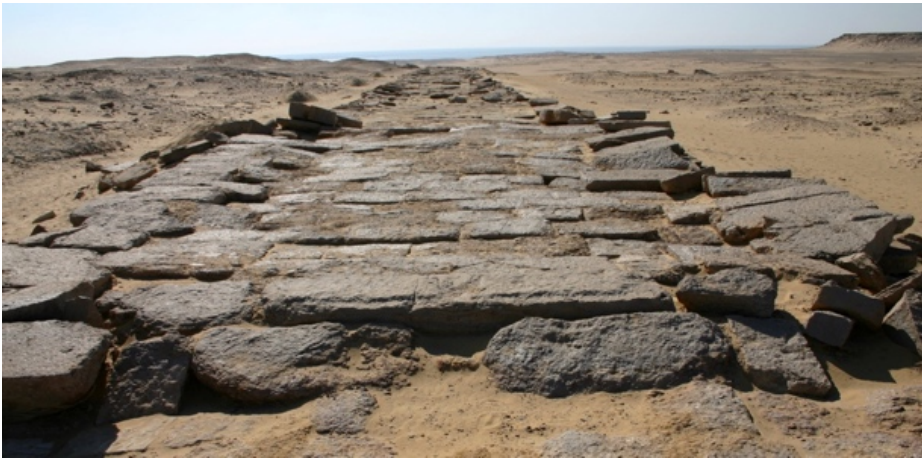
Spot 12: piattaforma sul *dromos* - platform on the *dromos*
منصة على الطريق المرصوف بالقرميد (دروموس)

Circa a metà del *dromos* si incontra una piattaforma leggermente più larga e più alta della pavimentazione. Essa è riconoscibile anche grazie ad un gradino e alla presenza di cinque rocchi di colonne che giacciono

ai lati della via. Solitamente sulle vie processionali vi erano uno o più chioschi colonnati per la sosta della processione del dio. Questi pochi resti indicano probabilmente la presenza di un chiosco, le cui pareti e colonne sono state completamente rimosse.

A platform is situated at about middle length of the *dromos*. It is slightly larger and higher than the pavement. A step and five drums of columns mark the place. Kiosks with columns were common buildings on processional ways, used as stations for the procession of the gods. These scanty remains may suggest the presence of a kiosk, of which columns and walls have been dismantled.

في منتصف هذا الطريق تقريباً يوجد ما يشبه المنصة، حيث أنها أكبر وأعلى قليلاً من باقي الطريق. ما يميز هذه المنصة هو وجود درجة سلم و خمسة من بقايا الأعمدة. كانت المباني التي تشبه الأكشاك (كيوسك) والتي تحوي بداخلها الأعمدة من العناصر الأساسية على طرق المواكب حيث تُستخدم كأماكن استراحة لموكب الآلهة. توحى هذه البقايا الضئيلة بوجود هذا المبنى لكن جدرانه وأعمدته تم تفكيكها.

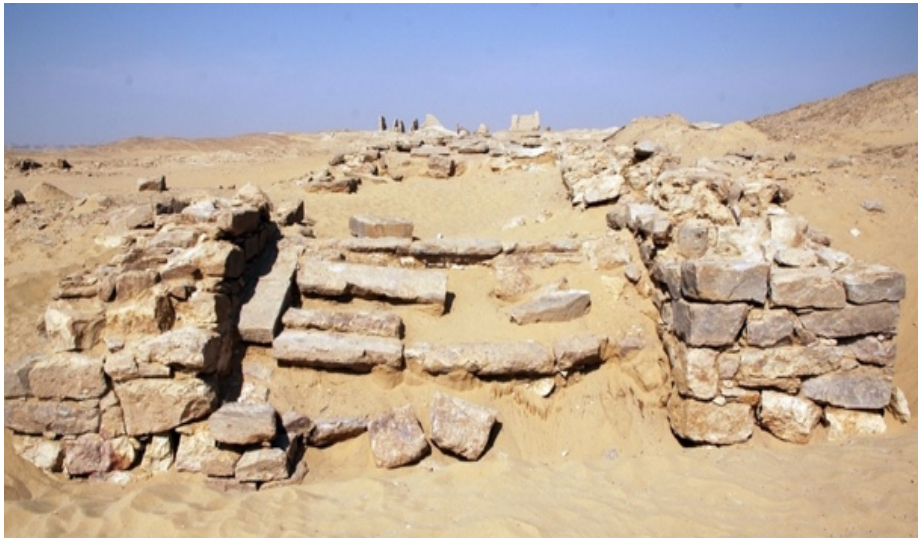
Spot 13: scala di accesso al *dromos* - stairway to the *dromos*

Una scala monumentale dava accesso al *dromos* da sud. Oggi pochi sono i gradini conservati. Non è chiaro se e come il *dromos* proseguisse verso il lago o le necropoli. La popolazione di Soknopaiou Nesos si recava
